## Memòria final execució:

**PROJECTE TÈCNIC D'ORDENACIÓ I  
ADEQUACIÓ DEL PATRIMONI NATURAL I  
CULTURAL:**

**EIN VALLS DEL SIÓ-LLOBREGÓS I EIN PLANS DE SIÓ.  
TORREFETA I FLOREJACS (LA SEGARRA).**

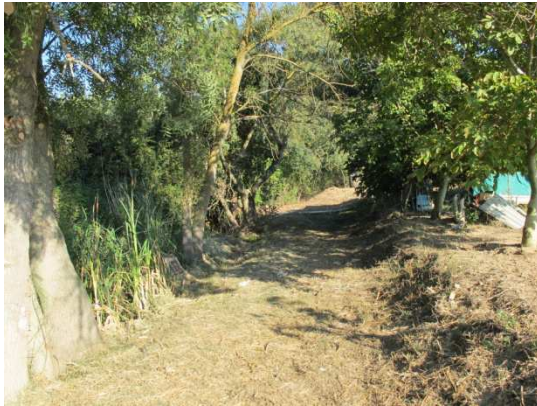
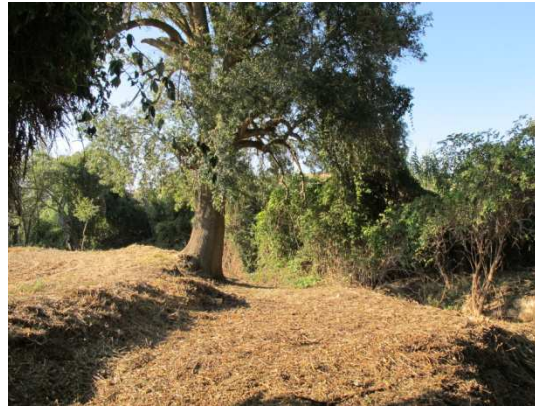
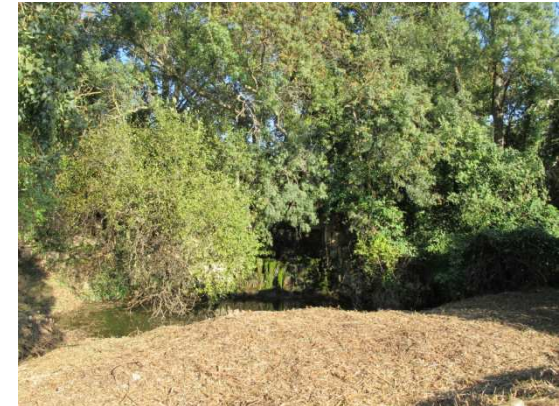
### Actuacions per la millora de la peixera

El pas dels anys s'han anat deteriorant i revegetant la zona de la peixera, per això s'ha desbrossat, netejat i retirat l'excés de vegetació.

La **neteja i la recuperació del tram final del camí**; s'ha desbrossat i netejat 2500 m2, per tal de fer aflorar la riquesa constructiva existent. Això ha comportat: la neteja de la riera, la neteja de l'entorn de la peixera pel seu aflorament i la recuperació de la part final del camí, que havia desaparegut sota la bardissa.
