LA GESTIÓ DEL PATRIMONI ETNOGRÀFIC IMMOBLE AL TRAM IV DEL CANAL SEGARRA-GARRIGUES

Martí Picas i Enric Tartera

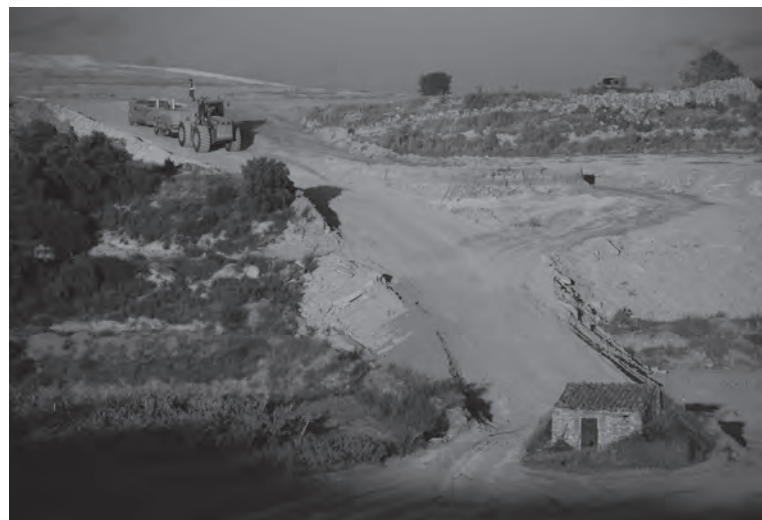
Figura 1. Vista de les obres de construcció del Canal Segarra-Garrigues a Verdú

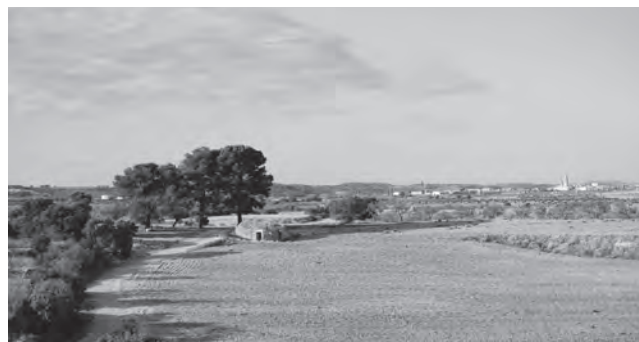
Figura 2 Vista de l'emplaçament de la cabana de les Socarrades abans de l'actuació

- Fig1. Vista de les obres de construcció del Canal Segarra-Garrigues a Verdú
- Fig2 Vista de la cabana de les Socarrades abans de l'actuació.
- Fig3 Vista de l'exterior de la cabana de les Socarrades (Sant Martí de Maldà)

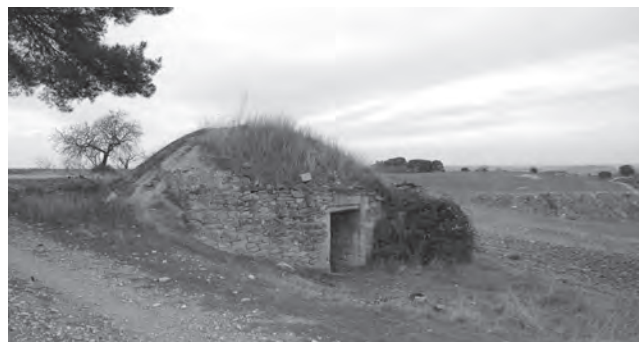
Figura 3 Vista de l'exterior de la cabana de les Socarrades (Sant Martí de Maldà, l'Urgell)

Descripció de l'estructura: La cabana de les Socarrades es troba situada en la partida homònima en el terme municipal de Sant Martí de Maldà. L'estructura engloba la cabana de sostre de lloses i una cisterna d'aigua.

oscil·la entre els 60 i 80 cm. La cabana ha estat construïda aprofitant parcialment el desnivell del terreny per consolidar els murs. Les façanes nord i de ponent estan paramentades per ambdues cares; en canvi, la façana de llevant funciona de mur de contenció del marge en la meitat inferior i de la mateixa manera el mur meridional, encara que en menor mesura a causa del pendent. La coberta està feta amb grans lloses que cobreixen tota la superfície sense necessitar cap pilar, les quals descansen directament sobre els murs. Algunes de les lloses i pedres cantoneres de la cabana estan repicades i segurament provenen d'algun antic mas de la vora. Hi ha alguna llinda reaprofitada pel mur. Pel que fa a l'entorn més immediat de la cabana es troba pràcticament cobert per un túmul de terra que sobretot està col·locat a la part sud. L'acumulació de terra, independentment de la seva funció d'aïllament, també permet accedir a la cisterna adossada a la cabana.

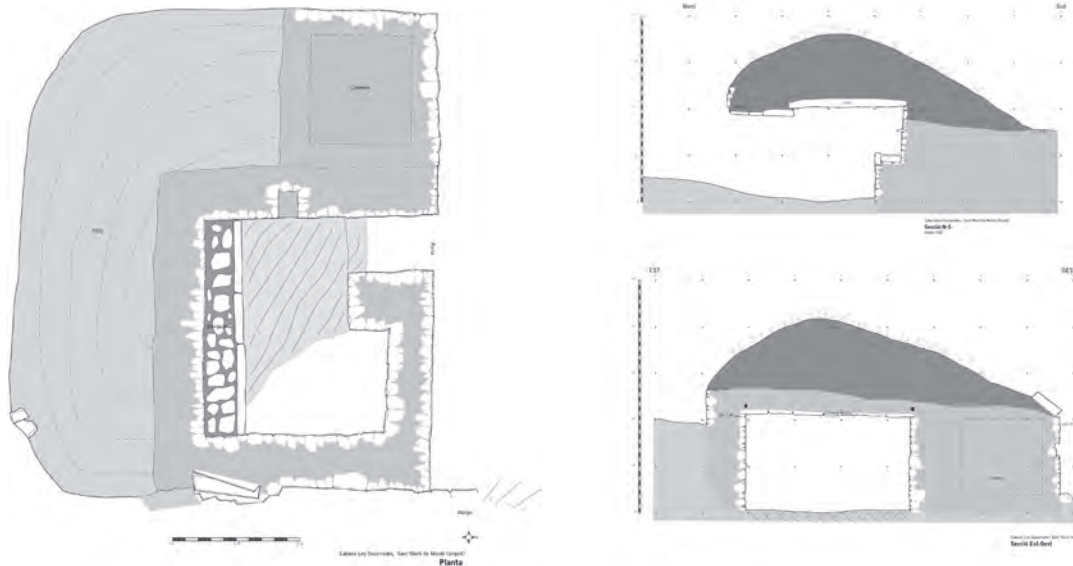
Figura 4 i 5. Planta i seccions de la cabana de les Socarrades (Sant Martí de Maldà, l'Urgell)

Es tracta d'una cabana de petites dimensions de planta rectangular amb una superfície aproximada de 10,2 m² i una alçada màxima de 2,10 m a l'interior. A l'habitació s'hi accedeix a través d'un passadís descendent d'entrada d'aproximadament 1,5 m de distància i una amplada mitjana de 80 cm. L'única obertura a l'exterior és la porta d'entrada. El gruix dels murs

constructius que són una menjadora pel bestiar i un armariet encastat al mur oest de la sala. La menjadora, que ocupa el llarg de tota la paret sud, té una amplada mitjana de 50 cm i 1 m d'alçada. L'armariet encastat és una obertura de 30 cm d'amplada i 40 cm de profunditat i alçada. Cal dir també que l'entrada i la primera meitat de l'habitació ha estat pavimentada per

tal de millorar-ne les condicions d'ús. L'espai en què suposadament es mantindria l'animal s'ha mantingut amb terra per garantir-ne la comoditat.

L'últim element destacat del conjunt és la cisterna. Es tracta d'una cisterna de 4,5 m³ de capacitat a la qual només s'hi pot accedir per una porteta que hi ha a la seva part superior, a la qual s'accedeix rodejant i enfilant-se al túmul de la cabana. L'interior ha estat revestit amb calç. Aquesta estructura està adossada al mur est de la cabana.

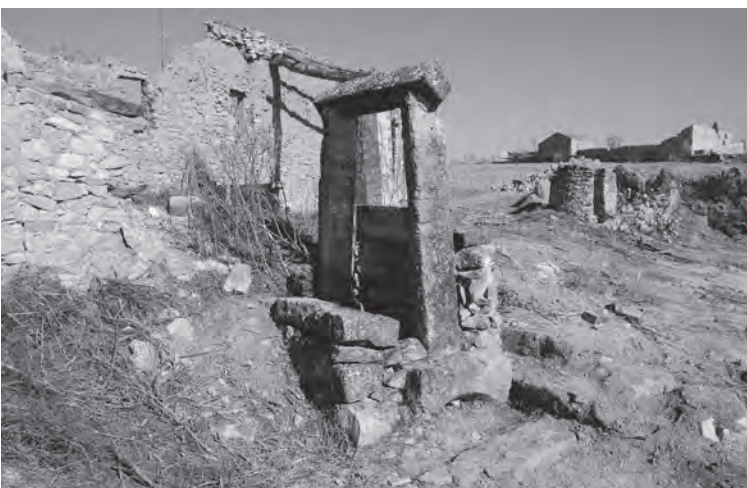
Figura 6. Vista dels pous dels Horts de les Rotes (Sant Martí de Maldà, l'Urgell)

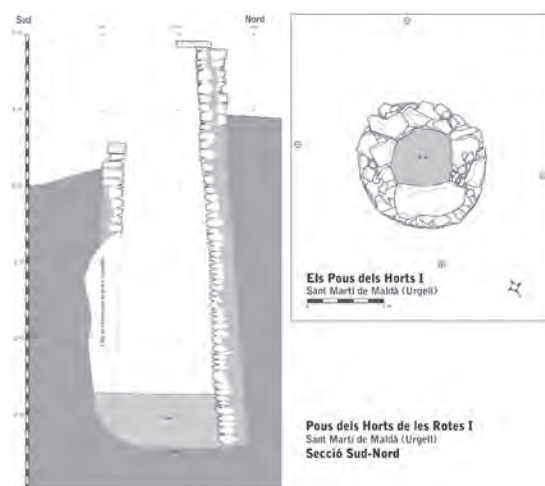
Figura 7. Planta i secció del pou I dels Horts de les Rotes (Sant Martí de Maldà, l'Urgell)

en més mal estat, ja que part del tub interior s'ha esfondrat. El pou és una estructura en tub sense galeria de 5,5 m d'alçada construïda en pedra seca, encara que part del tub que sobresurt del nivell del terra ha estat arrebossat. Del total del tub aproximadament entre 1 i 1,5 m componen l'estructura exterior del pou, la qual està semioberta per poder accedir a la boca per retirar l'aigua. Aquest accés estaria tancat per una petita porta de fusta. De la coberta se'n conserva una llosa, la qual potser seria l'inici d'una falsa cúpula per aproximació. Aquest mur té un gruix mitjà de 40 cm. El diàmetre del pou és de 1,6 m i el tub a nivell d'accés és de 80 cm

aproximadament, La part excavada del pou és de 4 m. i el nivell de l'aigua es localitza als 3,3 m de profunditat. L'estat de conservació del conjunt és força precari, ja que bona part del tub intern s'ha esfondrat i s'ha perdut la meitat de l'estructura exterior, de fet la part que correspondria a l'accés a l'aigua a través d'una porta.

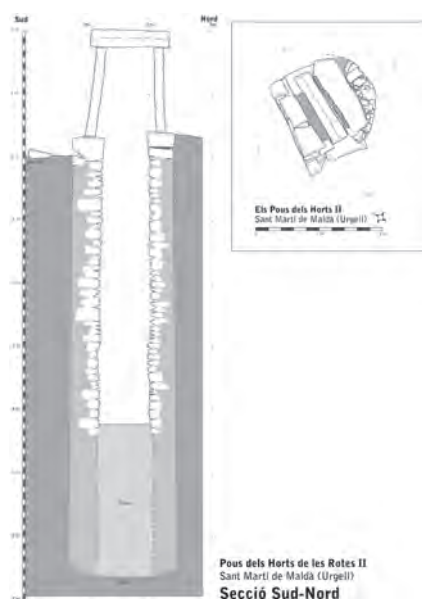
Figura 8. Planta i secció del pou II dels Horts de les Rotes (Sant Martí de Maldà, l'Urgell)

tub interior és pràcticament el doble del Pou I –8,6 m de profunditat–, consta d'una estructura en superfície molt més elaborada i ben conservada. El pou és una estructura en tub de 8,6 m d'alçada construït en pedra seca. La torre d'extracció d'aigua (orientada nord-sud) ha estat construïda amb tres grans blocs de pedra que formen un arquitrau d'on penjaria la politja (no documentada en aquest pou) per recollir l'aigua. Aquesta estaria col·locada al centre del tub. L'arquitrau està format per 3 blocs. Els dos pilars quadrangulars de 1,50 m i 1,4 m respectivament lleugerament inclinats cap a l'interior del pou per donar més solidesa a l'estructura. Ambdós descansen sobre dos grans blocs de pedra. El tercer bloc travesser de 20 cm de costat descansa pel seu vèrtex sobre els pilars. La

meitat est del pou està cobert per una gran llosa coronada per una fila de maons, que eleva l'estructura circular del pou a 40 cm, per sobre de la boca. A la meitat oest trobem una variant morfològica en el brocal del pou, ja que la base de l'estructura externa i la boca, enlloc de ser circular, són quadrades. El brocal és d'entre 1,5 i 2 m en funció del terreny irregular de l'entorn. El diàmetre del pou és de 1,6 m i el diàmetre interior del tub és de 70 cm. Aquest accés estaria tancat per una petita porta de fusta. El mur del tub és de 40 cm de gruix. La profunditat del tub des del punt d'accés és de 6,9 m, i el nivell de l'aigua es localitza als 4,5 m de profunditat. L'estat de conservació del conjunt és bo.

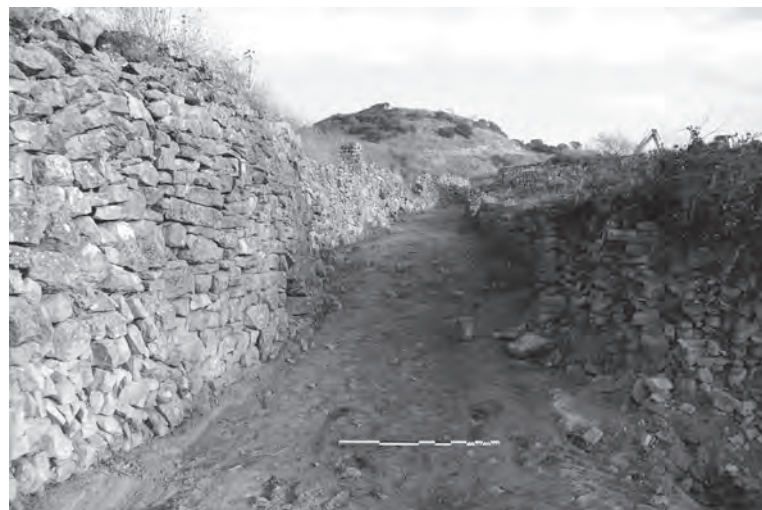
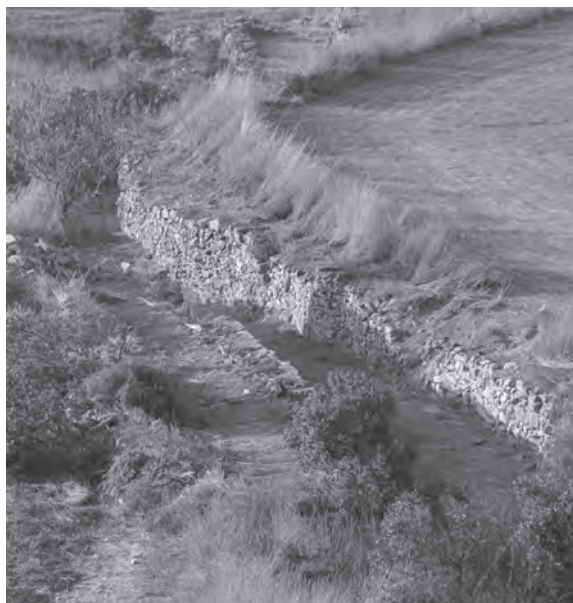
Figura 9. Vista del camí de les Pedres (Tàrrega, l'Urgell)

Figura 10. Vista del camí de les Pedres (Tàrraga, l'Urgell)

Descripció de l'estructura: Es tracta d'un antic camí orientat en direcció sud-oest/nord-est,

definit per dos marges i es conserva al llarg d'uns 150 m. La seva amplada oscil·la entre els 2 i 3 m i els murs que el delimiten es conserven puntualment al nord-oest amb més de 3 m d'elevació. El camí discorre a una cota inferior dels camps actuals i l'espai de circulació fa pendent en direcció nord-est cap a una petita vall ubicada al sud-est del poble del Talladell. A més, la base del camí és la roca natural esglaonada en tot un seguit de betes geològiques.

Quant als marges que delimiten el camí, els paraments són construïts en terrassa i amb pedra seca. En els punts on conflueixen les espones orientades en sentit est-oest amb els marges del camí a l'oest, es poden apreciar la superposició dels dos paraments, amb un canvi en l'aparell en pedra (més gran i regular en la base de les espones laterals). Així mateix, s'han detectat dos possibles amagatalls a banda i banda de les parets del camí, un tapiat a l'est i l'altre més dubtós i degradat a la banda oest. Finalment cal destacar l'existència de les restes d'un tancat adossat a la paret est del camí, tot aprofitant un angle del parament.

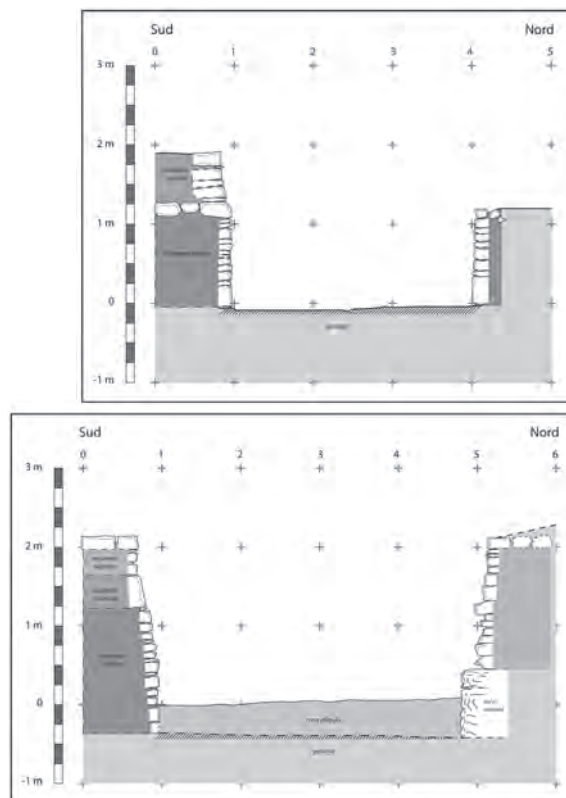
Figura 11. Seccions del camí de les Pedres (Tàrraga, l'Urgell)

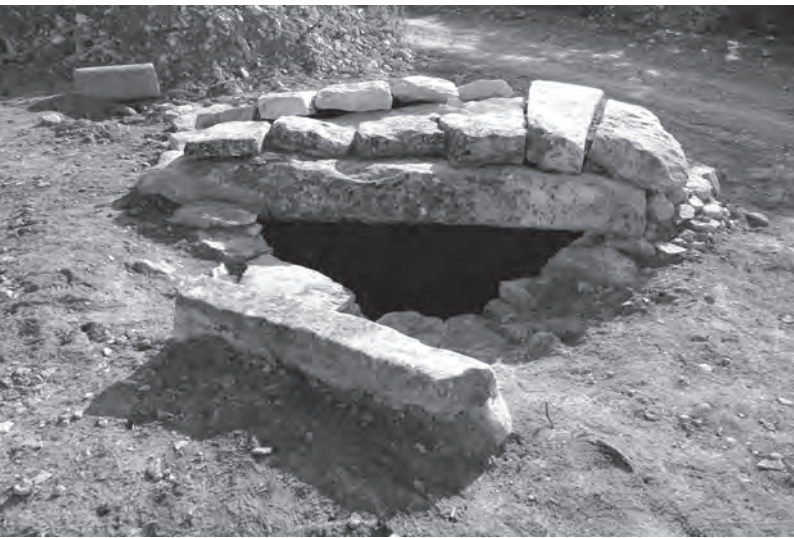
Figura 12. Vista de l'aljub de les Comes (Verdú, l'Urgell)

stat d'un camí veïnal. Es tracta d'un dipòsit de secció cilíndrica, de 2 m de fondària per 2 m de diàmetre, per tant amb una capacitat de 8 m³. La seva factura és realment interessant: un interior completament paramentat i arrebossat amb morter, una base excavada directament a la roca, un accés construït amb graons de pedra i una coberta formada per lloses de grans dimensions entrecruades. A més, a l'oest de l'aljub es conserven encara les restes d'una canalització de secció rectangular que desaiguava a l'interior del dipòsit i que permet observar com es recollia l'aigua de pluja i, tal vegada, potser també l'aigua provinent d'una altra canalització antiga i propera.

Una de les coses que més monumentalitat dóna a l'estructura és la cobertura, composta per dues lloses de dimensions enormes (entre 1,8 i 2 m de llargada, uns 50 cm d'amplada i 30 cm de gruix) disposades sobre la boca de l'aljub en forma de V que funcionen com a bigues, tot sostenint dues files de 6 lloses més petites cadascuna i disposades transversalment.

Tot el pes de l'enllosat reposa sobre la corona del mur cilíndric del dipòsit, construït amb un aparell més petit que el descrit a la coberta. És en aquest mur, en concret a la banda nord, on trobem l'accés a l'interior de la cisterna: una obertura en forma de mitja lluna (d'uns 50 cm en la part més ampla) i 3 graons construïts a la paret que faciliten l'entrada i la sortida al receptacle. Davant l'accés apareix clavada a terra una llosa de mida similar a les emprades en la coberta i que per dimensions coincideix amb l'obertura de l'accés, motiu que porta a pensar que segurament es tractaria de la llosa que el cobria habitualment.

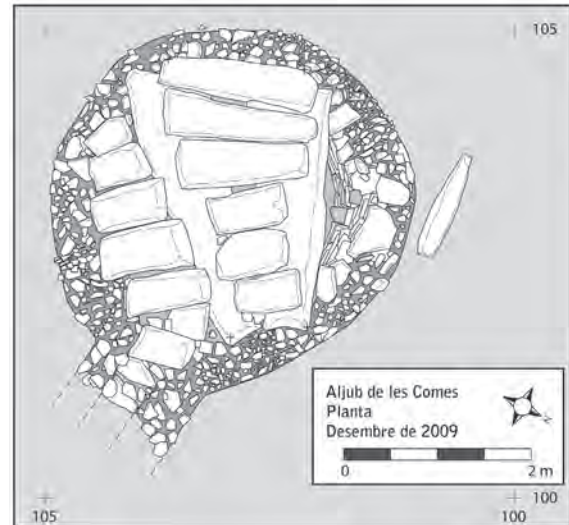
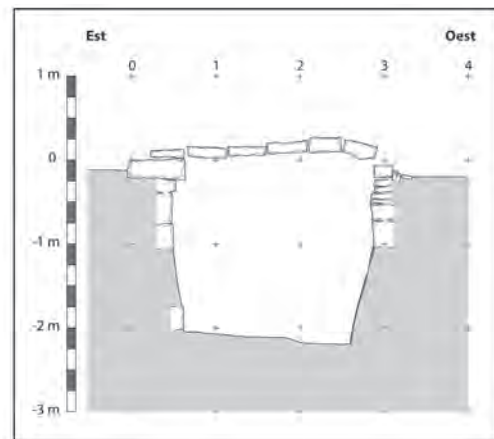
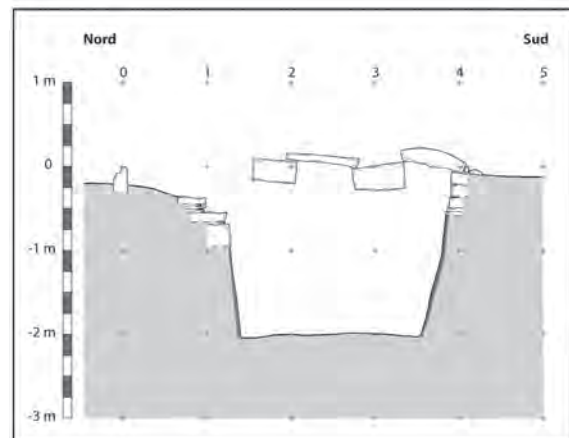
Figura 13 i 14. Planta i seccions de l'aljub de les Comes (Verdú, l'Urgell)

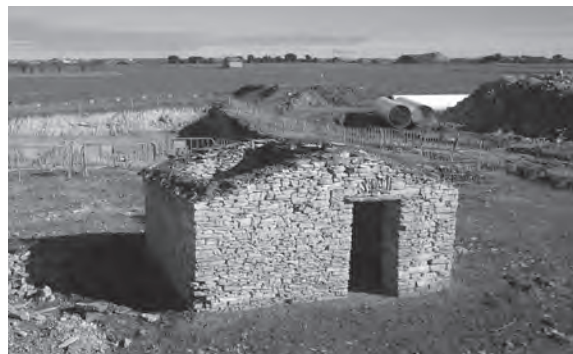
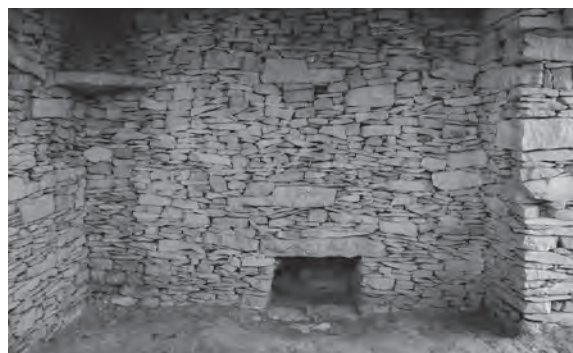
Figura 15. Vista de la cabana de Corral Nou (Verdú, l'Urgell)

Figura 16. Vista de l'interior de la cabana de Corral Nou

Descripció de l'estructura: La cabana del Corral Nou és una cabana quadrangular de pedra seca, amb sostre enllosat (parcialment ensorrat), suportat per bigues molt irregulars (troncs d'ametllers o similars) i cobert per una capa de terra i vegetació. La cronologia és moderna i, actualment, es trobava en desús. L'estructura està orientada amb la porta a migdia i l'espai

d'ús interior és de poc més de 7 m². No consta de cap més obertura que la porta. El gruix dels murs oscil·la entorn als 60 cm a les 4 parets de l'estructura. L'aparell és irregular amb petites filades horitzontals de pedra calcària alternades amb alguns blocs grans de pedra sense treballar. La coberta és a dues vessants, tot i que molt plana i arrodonida, i en destaquen les grans lloses que s'han utilitzat per al tancament. El contacte entre coberta i mur queda rematat per un conjunt de lloses entrelaçades que alhora donen solidesa a l'estructura i sobresurten de la línia del mur a efectes de voladís de la coberta. L'entrada d'uns 1'5 m d'alçada està coberta per una gran llosa irregular com a llinda i un petit arc de descàrrega sobre la mateixa. L'arc està realitzat amb lloses disposades verticalment. A l'interior de la cabana trobem únicament 2 elements destacats. Es tracta d'un petit armari encastat al mur est a l'alçada del paviment i un prestatge raconer a l'angle nord-est. L'armari (50x40x32 cm) està format per una gran pedra rectangular que li fa de llinda, amb una llosa de fons, la base és de terra, i consta de tres llosetes a la part de davant per evitar el foradament del terreny massa tou. Pel que fa al prestatge raconer, a mode de fornícula, està constituït per una llosa com a base i l'angle ha estat rematat de forma arrodonida. Ambdós elements es troben en molt bon estat de conservació.

Finalment, cal esmentar que a l'interior de la cabana s'han pogut documentar alguns detalls que ajuden a contextualitzar el seu ús: un parell de tronquets de fusta encastats al mur est que sobresurten aproximadament uns 10 cm es podrien interpretar com a penjadors; altres tres, alineats a la paret nord i enrasats, haurien estat la base per a un prestatge de fusta. A tall de curiositat, s'ha ubicat just al costat de la porta d'entrada (per motius de llum) esgrafiat en una pedra, un dels jocs populars de tauler més elemental i estès: el 3 en ratlla, també conegut a País Valencià i Balears com a "marro" o "molí de tres".

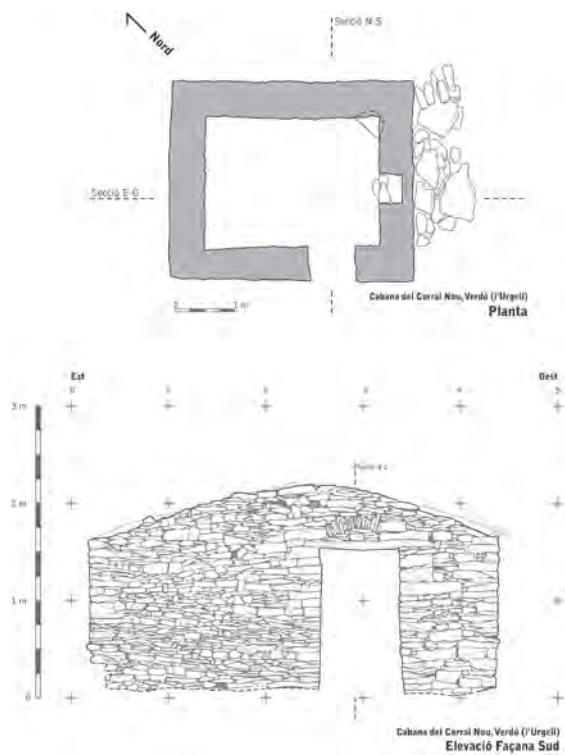
Figura 17. Planta i elevació de la façana de la cabana de Corral Nou (Verdú, l'Urgell)

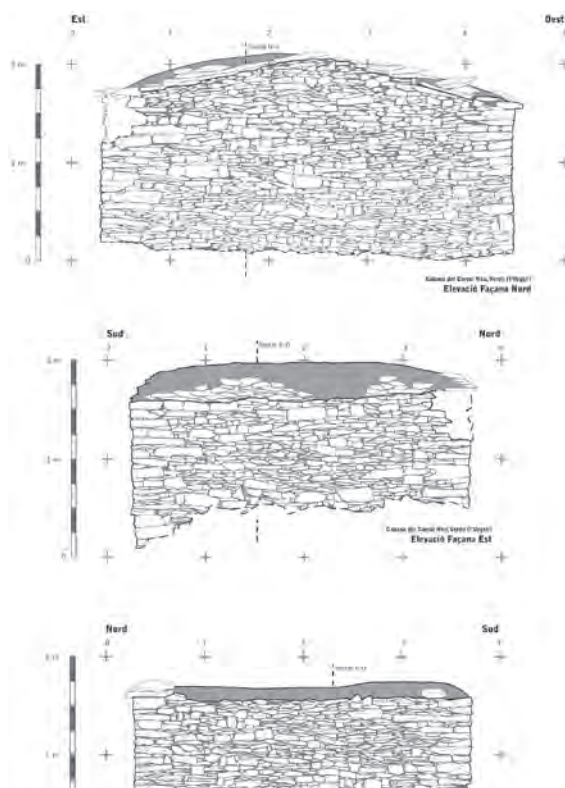
Figura 18. Elevacions de la cabana de Corral Nou (Verdú, l'Urgell) motlles en poliuretà expandit per permetre el seu remuntatge. Desmuntatge i remuntatge en un nou emplaçament.

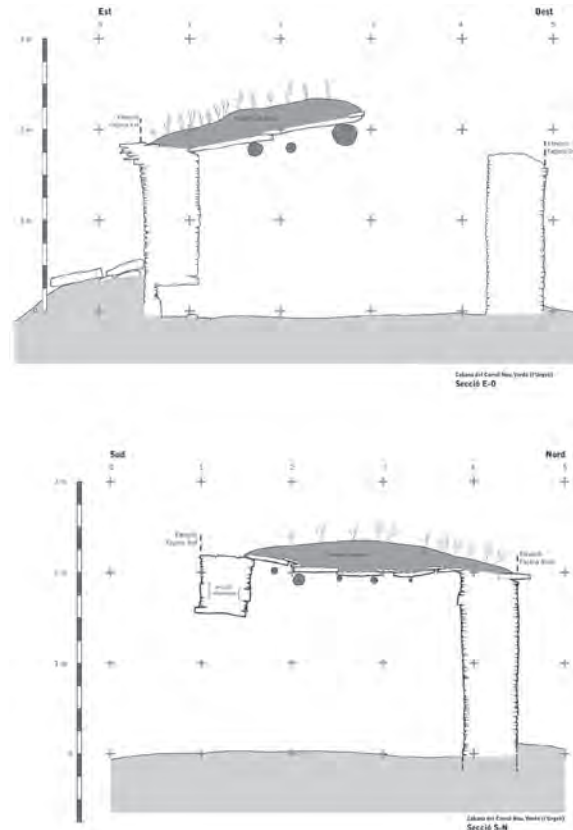
Figura 19. Seccions de la cabana de Corral Nou (Verdú, l'Urgell)

sobretot en els aixecaments topogràfics, el registre fotogràfic, el dibuix de la planta i seccions (nord-sud i est-oest), i un registre fotogràfic de les façanes. Aquest últim element de registre era necessari de cara a afrontar el futur alçat i garantir-ne el rigor. A més a més, i com a mesures complementàries, s'incloué la participació de la restauradora Laia Abelló, qui documentà, registrà i numerà a través de calcs els arcs i carreus de la porta d'entrada, així com la fabricació d'un motlle de poliuretà expandit del prestatge cantoner.

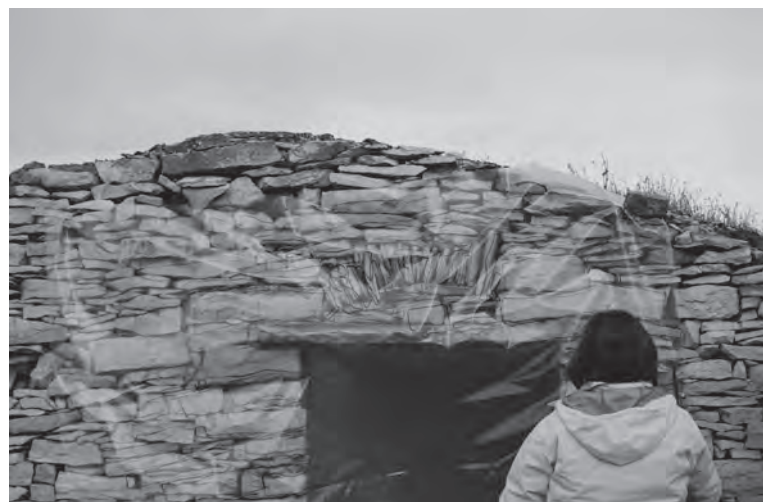
Figura 20 Detall del calc realitzat per a permetre el remuntatge de la cabana de Corral Nou (Verdú, l'Urgell)

La segona fase del projecte s'activà amb el desmuntatge, trasllat i emmagatzematge a l'espera de la futura reconstrucció de la cabana. El desmuntatge s'inicià retirant tota la coberta de terra, lloses i bigues que es mantenien dempeus. Tots els materials originals que es van poder conservar (lloses, bigues en bon estat) es van preservar i classificar degudament per tal que fossin fàcilment identificables en el moment de la reconstrucció. Un cop retirada la coberta, es desmuntà l'alçat de les tres façanes nord, est i oest. El parament del mur es caracteritzava per pedra calcària de dimensions força petites amb l'agreujant que les més grans es fragmentaven fàcilment. Tota aquesta pedra també es traslladà al magatzem per ser reutilitzada altre cop en l'alçat. Un cop retirades les tres parets, es va desmuntar amb més cura la façana sud, que incloïa la porta. En aquest cas s'aïllaren les pedres dels arcs de descàrrega de la porta (interior i exterior per separat) i tots aquells carreus de major dimensió que formaven part dels brancals de la porta, que prèviament havien estat numerats. Val a dir que les pedres de la lleixa i l'armariet del mur est també foren agrupades per tal de restituir fidelment aquestes estructures.

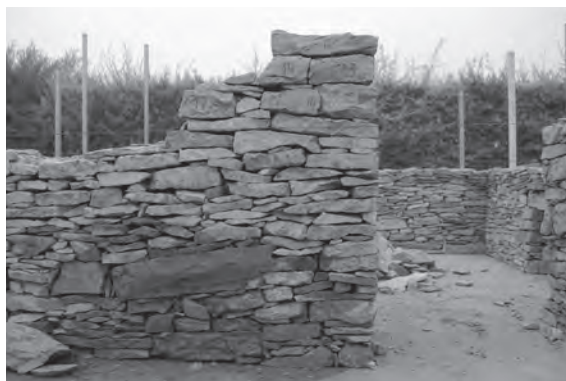
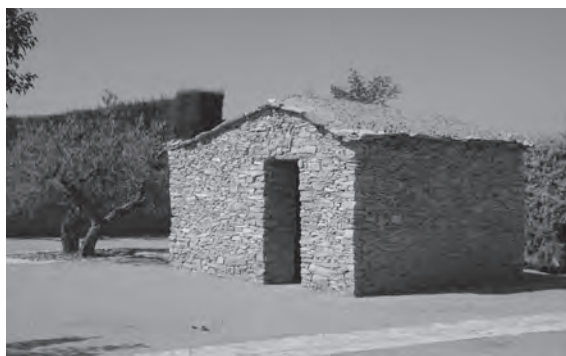
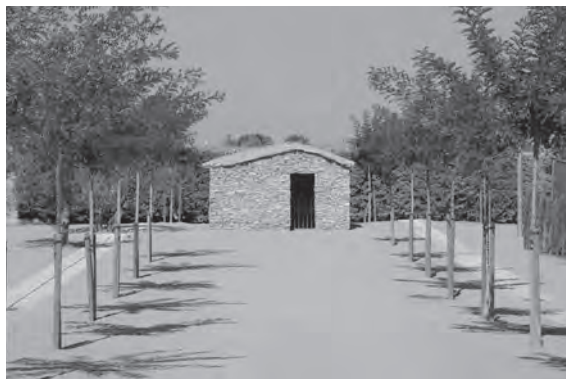
Figura 21 Vista del remuntatge en curs de la cabana de Corral Nou (Verdú, l'Urgell)

Figura 22 Vista de la cabana de Corral Nou un cop remuntada en el seu nou emplaçament (Verdú, l'Urgell)

Figura 23 Vista frontal de la cabana de Corral Nou un cop remuntada en el seu nou emplaçament (Verdú, l'Urgell)

en un nou emplaçament. Després de considerar diferents propostes, es va decidir refer la cabana enmig del parc urbà que hi ha entre les escoles i el complex esportiu de Verdú. Aquesta localització permetia la seva visita de manera còmoda. Per a la reconstrucció es van emprar les tècniques tradicionals amb l'única concessió d'emprar el morter de calç al reble dels murs sense que aquest fos visible des de l'exterior. Les bigues foren substituïdes per troncs nous ja que els vells es trobaven en molt males condicions. El projecte constructiu va ser supervisat per l'arquitecte Antoni Martí. Les tasques de col·locació de pedra van ser dutes a terme per en Joan Moyà Navès d'Arbeca amb la col·laboració del Xavier Ulled Beltran.
