Església romànica de Santa Maria del Camí

INFORME TÈCNIC PER A LA
DECLARACIÓ DE BÉ
CULTURAL D'INTERÈS LOCAL

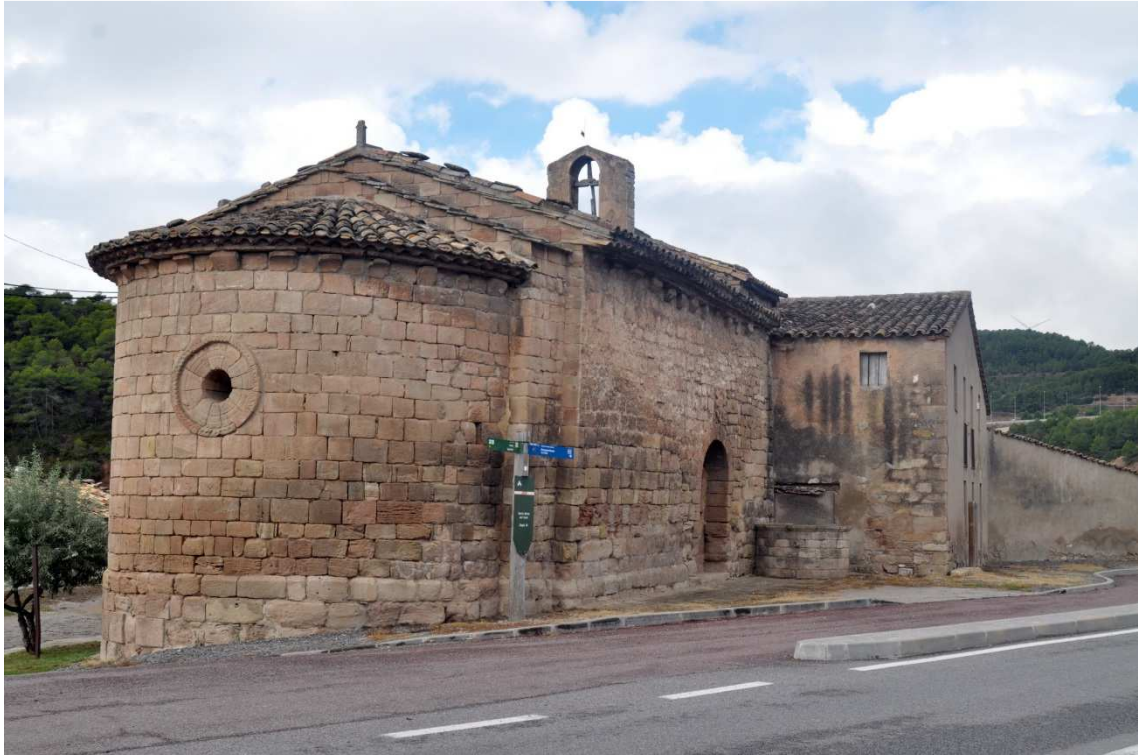
L'estat de conservació és acceptable; tot i això, es poden detectar algunes patologies pròpies de la manca de manteniment, com desgast en els carreus, salinitat (sobretot en el mur d'accés), humitats a les bases del murs, i també una gran quantitat de sutge al seu interior. Es pot observar també la pèrdua en alguns trams del morter que rejunta els carreus. La part millor conservada és la de l'absis, fruit d'una intervenció de millora realitzada fa uns 30 anys.

Les mènsules que enllacen els mur amb la coberta, i que es troben en l'absis i el mur nord, presenten un estat de conservació millor en l'absis, que en el mur.

Vista de la façana nord

- Neteja de pàtina als carreus de façana
- Realització de rasa de drenatge al mur nord, especialment entre pou i façana.
- Recuperació, reintegració i protecció de l'escut heràldic.
- Rejuntat mínim allà on sigui necessari, respectant materials i color original.
- Senyalització interpretativa de l'espai.

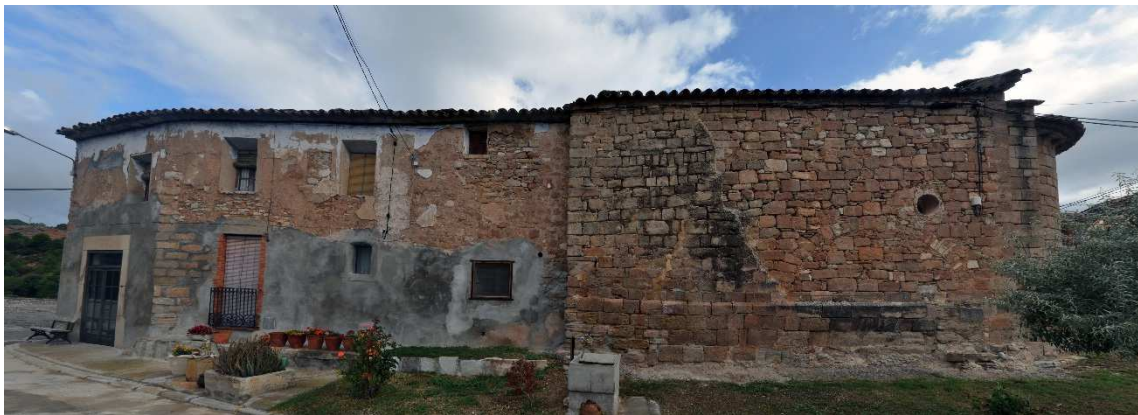
Cal fer esment de les diferents intervencions el mur sud, prou visibles, i que dibuixen un aparell més irregular que a la resta de murs. Són actuacions que semblen indicar, en una primera lectura dels paraments d'aquesta façana, un ensulsiament parcial, amb una reconstrucció posterior amb la intenció d'afegir una capella a la façana sud, que mai es va finalitzar.

També cal esmentar la connexió amb l'habitatge veí: sembla ser que va existir una porta d'accés des de l'habitatge fins a l'església, actualment tapiada i arrebossada. No es pot establir una cronologia sense un estudi més acurat dels edificis, però es podria aventurar que és l'habitatge el que es construeix amb posterioritat a l'església.

Vista de la façana sud. A l'esquerra, l'habitatge adossat

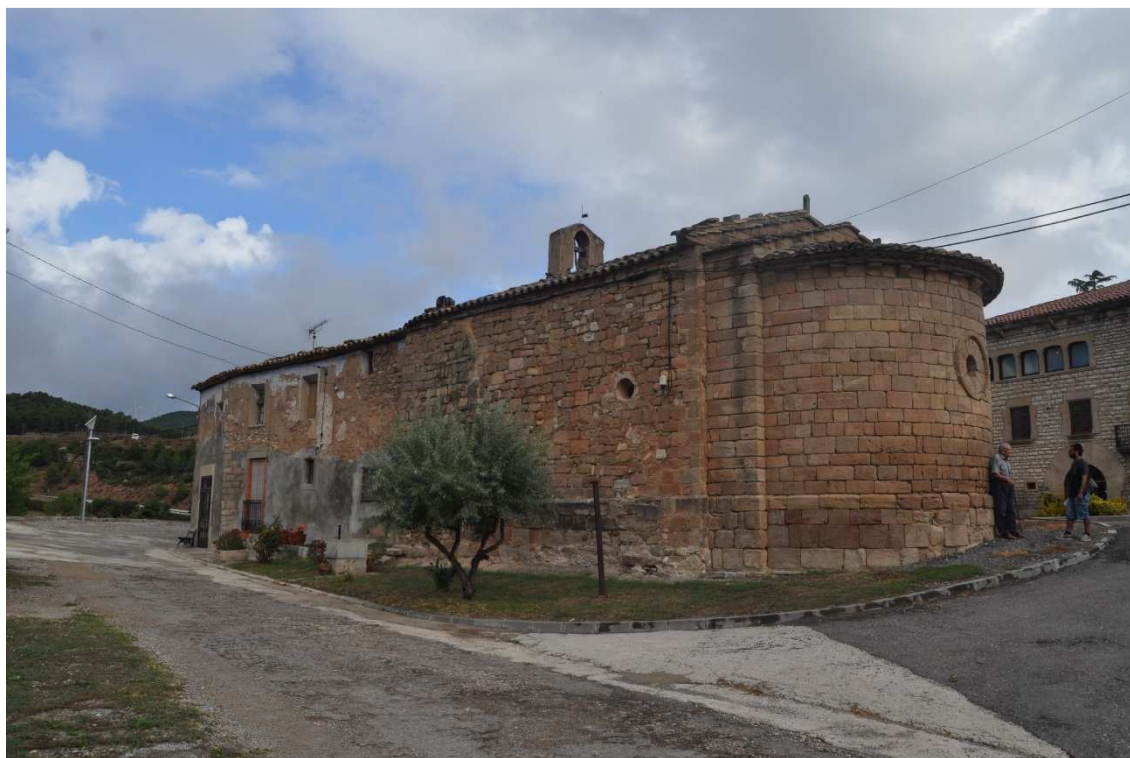
Vista de l'absis, amb la façana sud, i l'edifici amb funcions d'habitatge

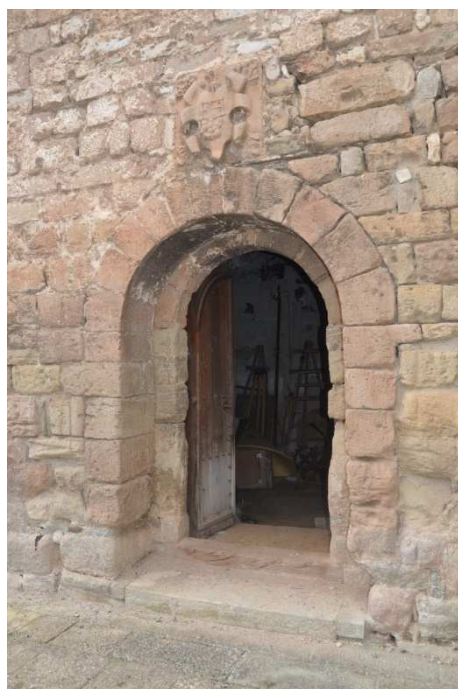
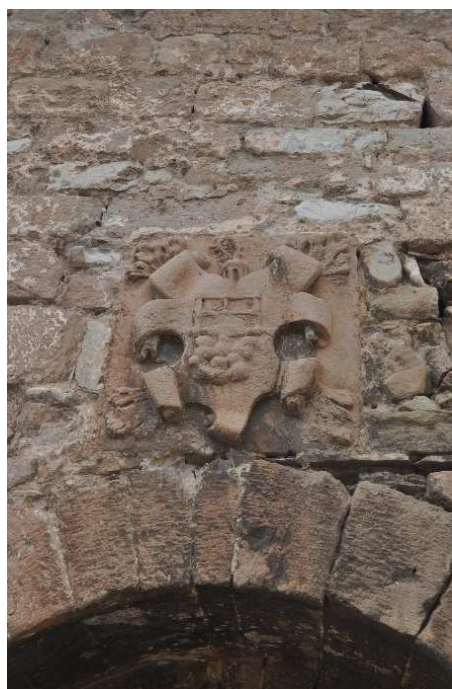
L'escut heràldic de Santa Cecília de Montserrat, el seu estat de conservació és correcte, però presenta també certes patologies observades en el mur. Es troba desgastat pel pas del temps.

El portal d'accés, adovellat, presenta les mateixes patologies, tant en el més recent, com en el primer. La porta, de doble batent, és de producció recent.

Vista de l'accés, i l'escut heràldic de Santa Cecília de Montserrat.

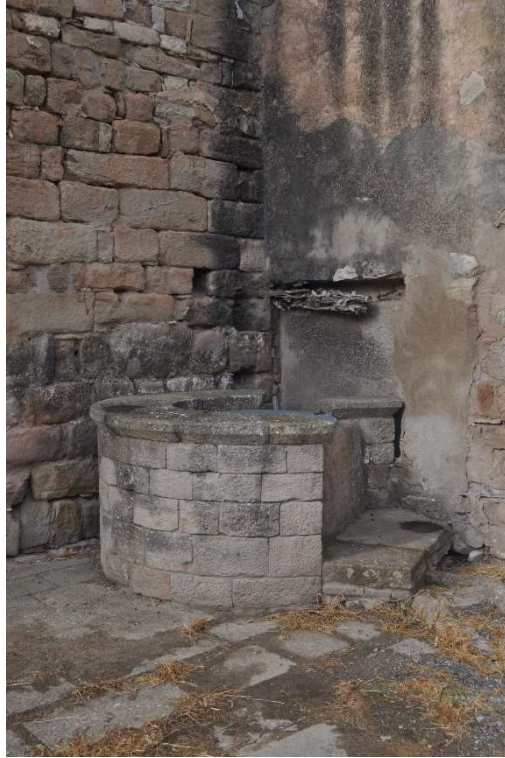
A sota es pot observar el pou circular, que es troba en els murs de l'església i l'habitatge.

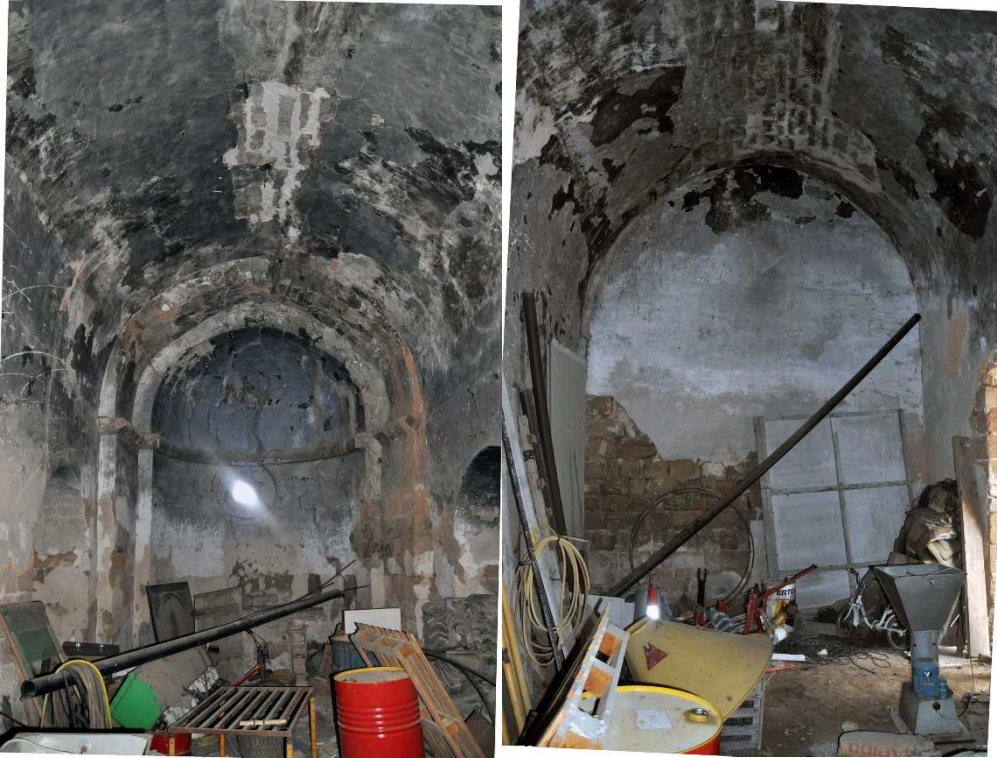
Format per una sola nau, amb volta de canó. En aquest espai es on s'observen les patologies més importants, fruit principalment de l'estat d'abandonament en que es troba des de fa dècades, actualment convertit en magatzem, i sense cap mena de manteniment.

Pràcticament la totalitat dels murs interiors estaven arrebossat amb morter de calç, que es troba enfosquit pel sutge, possiblement per la combustió d'espelmes. Cal sumar-hi també humitats a les bases dels murs, especialment el mur nord.. Això ha provocat que en alguns sectors s'hagi perdut part d'aquest arrebossat. Al sector de l'absis es pot observar que aquest arrebossat, estava pintat lleugerament de color blau. No s'han pogut observar restes de pintures o altres elements.

Les capelles laterals, presenten les mateixes patologies en l'arrebossat. Tampoc presenten treballs escultòrics ni decoracions de cap mena.

Vista actual de l'interior amb una de les capelles laterals, i l'accés.

Seria recomanable fer algun tipus de cata, per descartar la presència de pintures.

- Buidada d'estrís. Cates de prospecció de pintures. Consolidació de paraments en bon estat, enrunat de paraments despresos. Neteja d'arrebossat existent.(si és possible)
- Lectura de paraments deixats vistos.
- Senyalització interpretativa de l'espai.

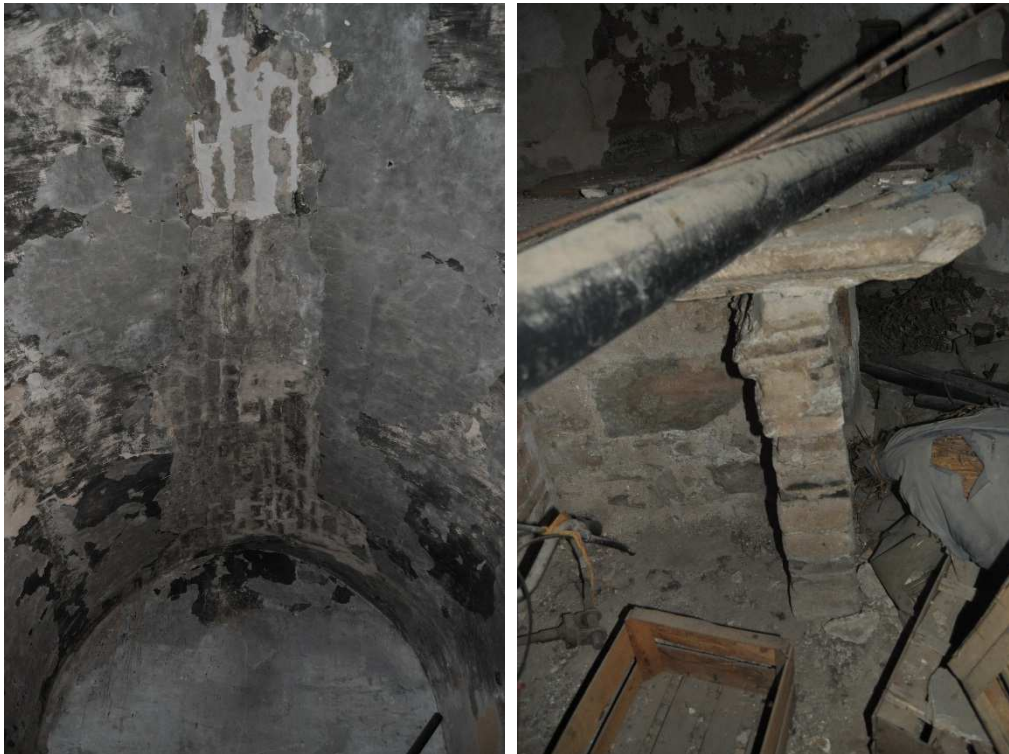
L'altar, de petites dimensions i molt senzill, quasi no es pot observar degut a l'acumulació de diferents estris que hi ha. Està format per dues petites estructures de pedra, amb una llosana col·locada horitzontalment. Davant de l'altar, es forma un petit esgraó que separa l'altar de la nau, que dibuixa un frontal semicircular.

Vista actual de la vota de Canó, i del petit altar.

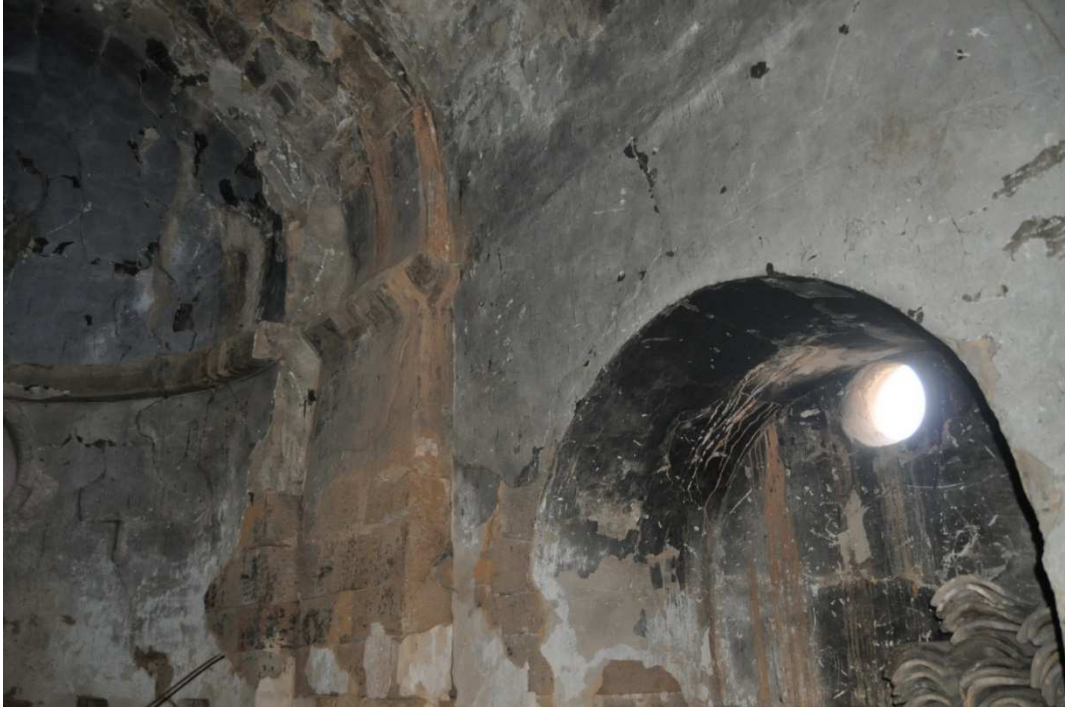
L'ull de bou, ben conservat a l'exterior, presenta a l'interior les mateixes patologies a l'arrebossat que podem observar a la resta de murs de l'interior. Cal esmentar que es troba lleument desplaçat del centre de l'absis, cap a l'esquerra (cap a l'est).

Vista actual de l'absis i una capella lateral al mur sud.

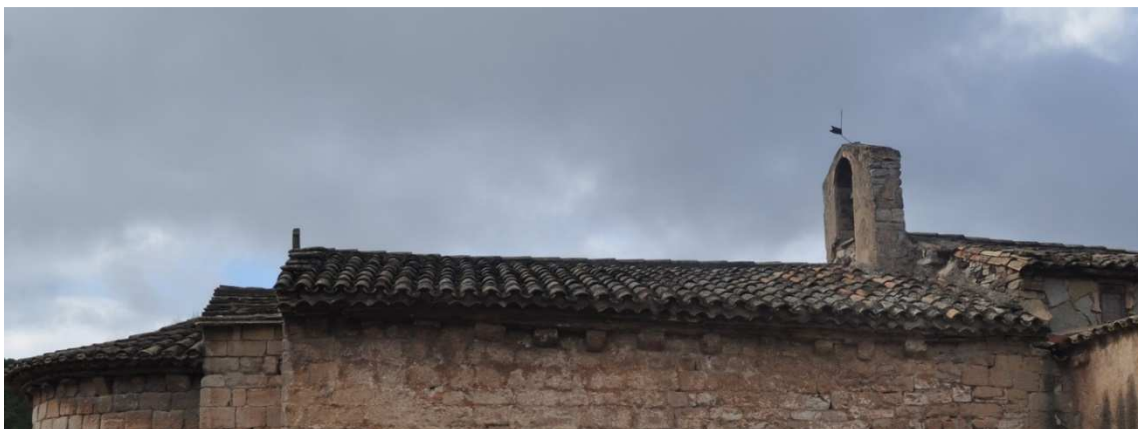
La coberta es troba en un bon estat de conservació, aparentment. No es poden apreciar humitats ni entrades d'aigua a l'interior. S'haurien de programar revisions periòdiques de manteniment i revisar si alguna teula es troba en mal estat.

El campanar d'espadanya, que no conserva la campana, es troba en bon estat de conservació, però seria recomanable una mínima intervenció de consolidació.

Vista de la coberta

- Desbrossada i neteja.
- Retirada de sediments.
- Seguiment arqueològic en cas de renovació de coberta
- Consolidació de l'estructura.

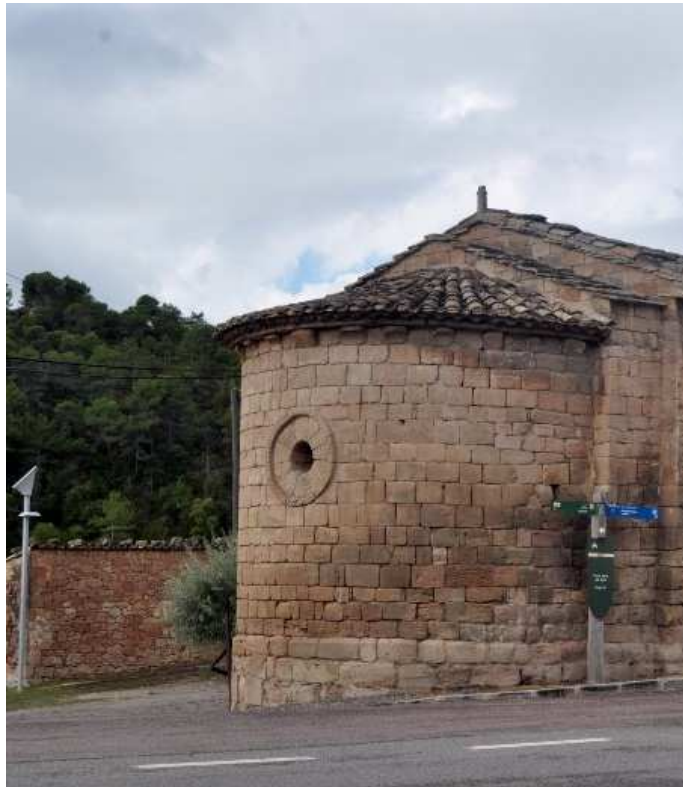
Vista de la coberta, al sector de l'absis.
